AUDIT AL INSTALATIILOR CU ROL DE SECURITATE LA INCENDIU

***EXTINDERE CU UN CORP DE CLADIRE A
LICEULULUI DE ARTE PLASTICE « NICOLAE
TONITZA »***

Amplasat in B-dul Iancu de Hunedoarea , nr. 25-27, Sector 1 , Bucuresti

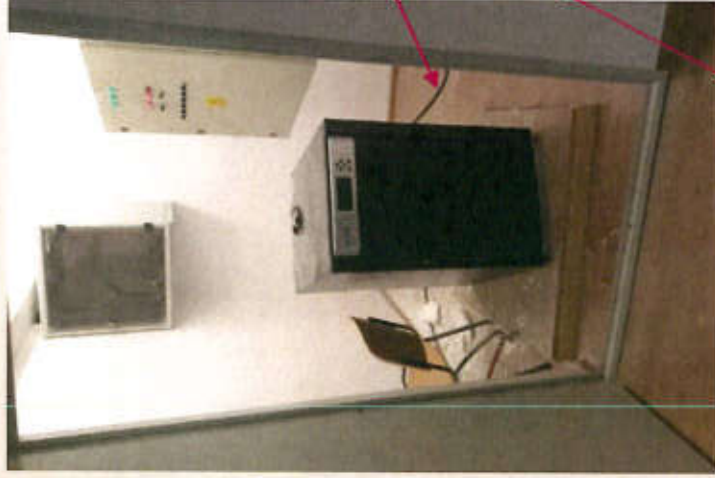
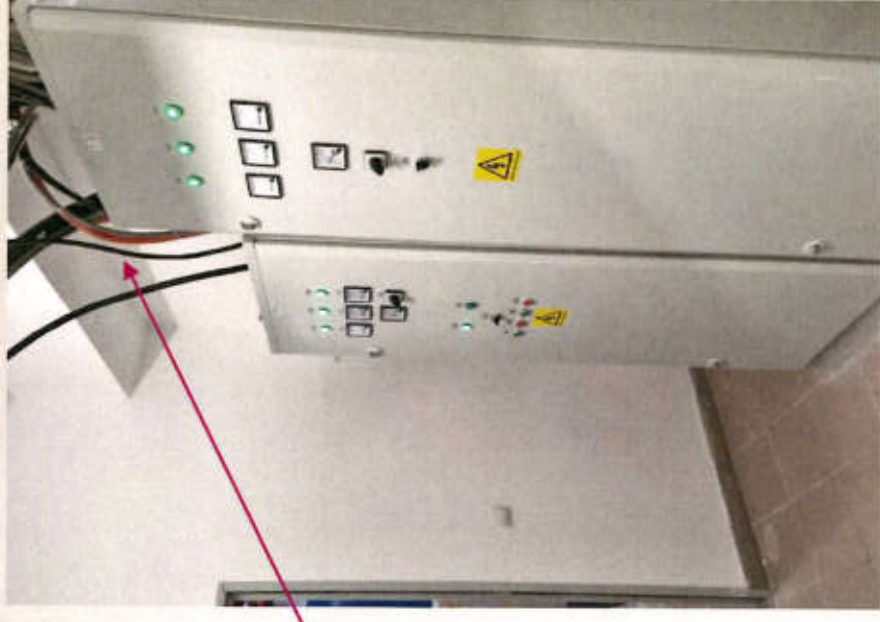
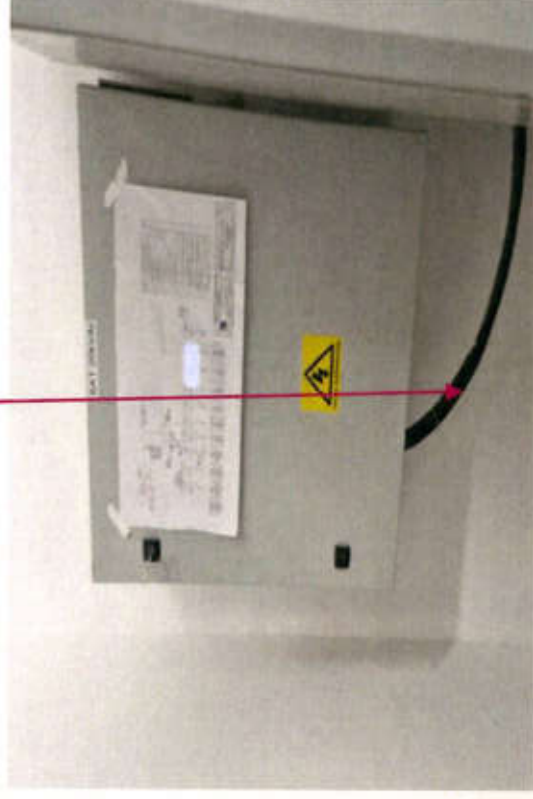
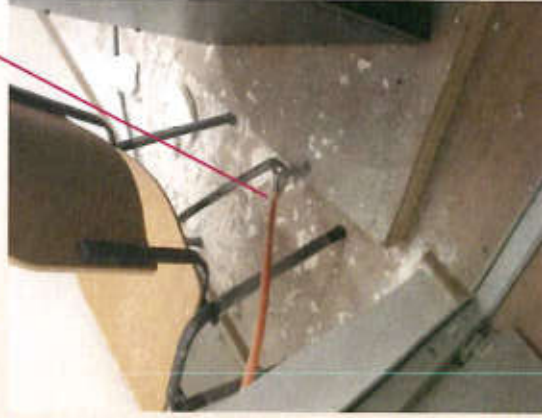
CABLURI ELECTRICE DE FORTA
TABLOURI ELECTRICE
NEPROTEJATE SI POZATE
NECORESPUNZATOR

- Remedierea deficientelor Instalațiilor electrice si punerea in funcțiune așa cum au fost proiectate ;
- Remedierea deficientelor Instalației de stingere cu hidranți de incendiu interiori si punerea in funcțiune așa cum a fost proiectata ;

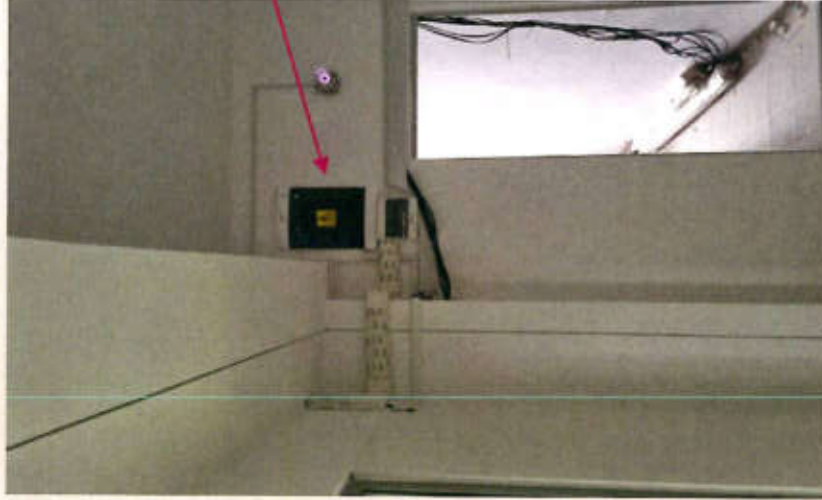
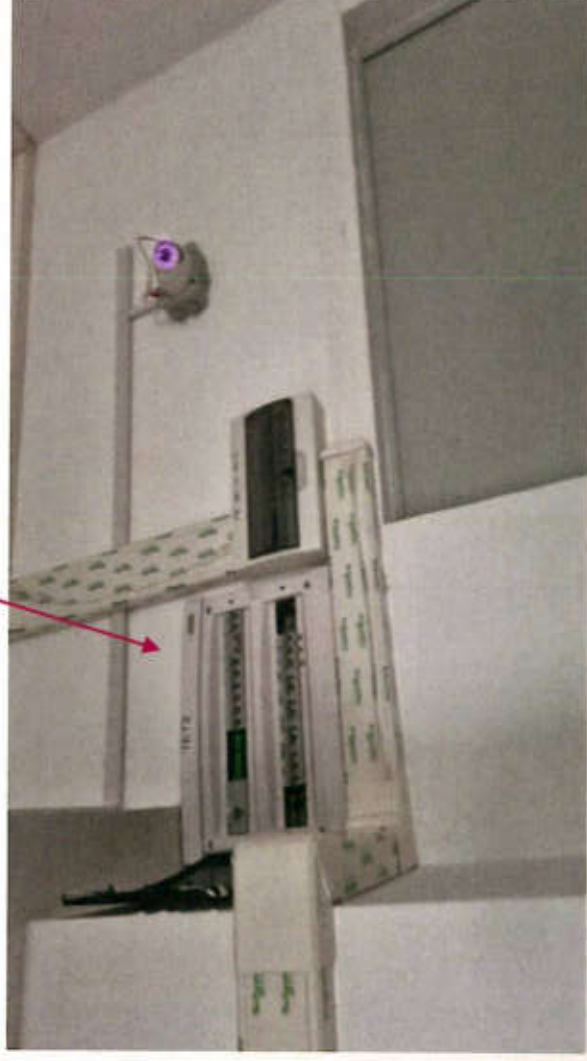
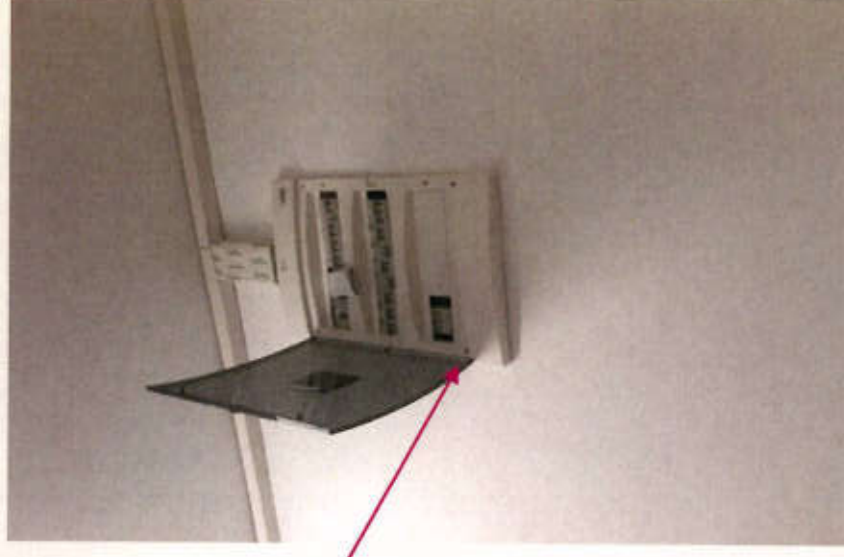
- ✓ Incaperea unde este amplasat tabloul general nu corespunde prevederilor normativului I7-2011.Din acest tablou se alimenteaza receptoarele cu rol de securitate la incendiu iar conform art 7.22.2 din I7-2011 acesta trebuie separat de restul cladirii prin pereti RF180,planseu RF90,usa direct din exterior cu autoinchidere RF90;

TABLOURI ELECTRICE AMPLASATE NECORESPUNZATOR PE CORIDOARELE DE EVACUARE

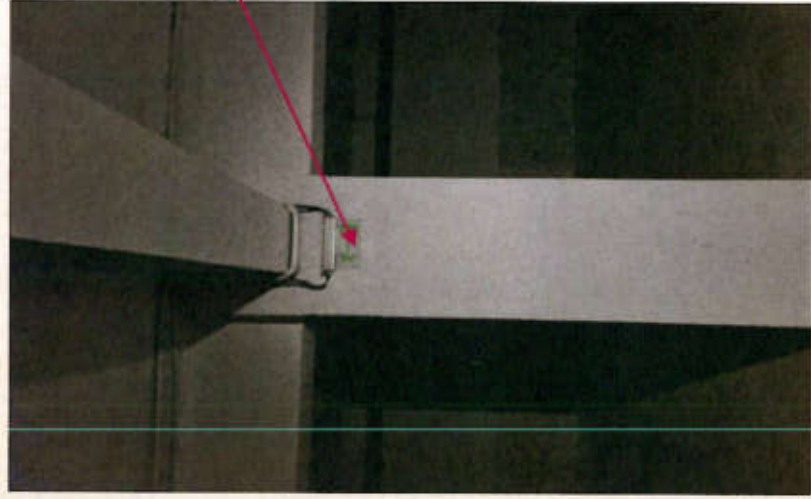
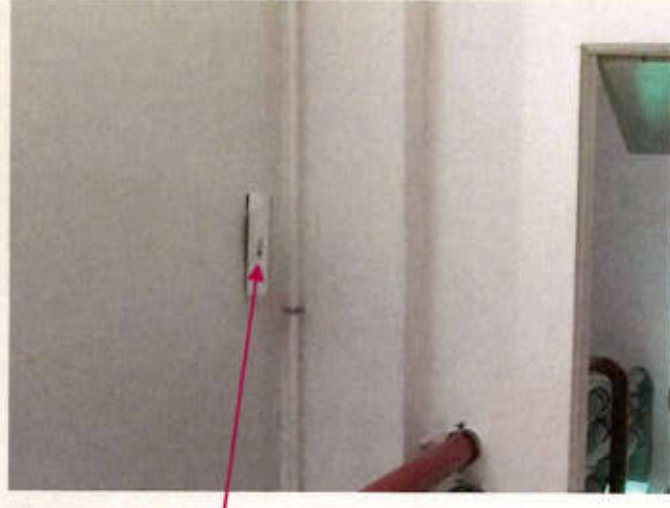
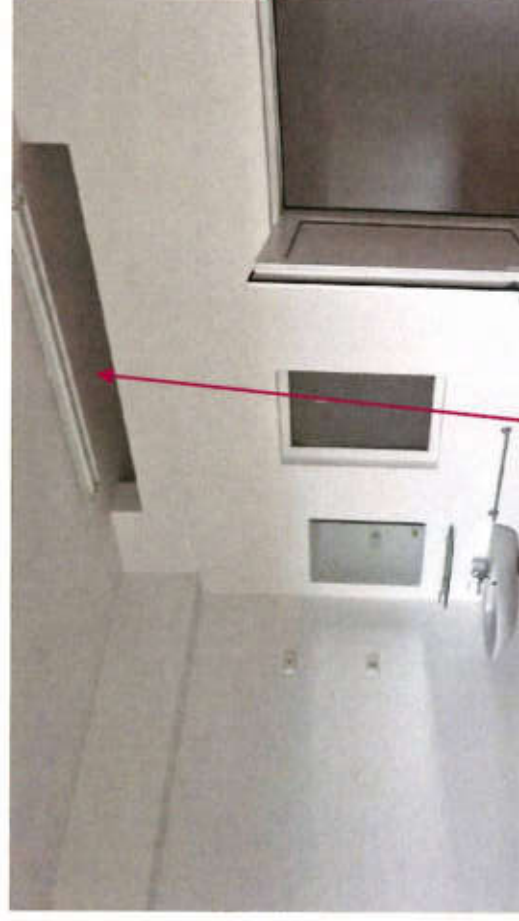
- ✓ Trebuie prevazut buton manual pentru deconectarea manuala a alimentarii cu energie electrica in caz de incendiu;
- ✓ Corpuri de iluminat de siguranta pentru evacuare defecte ;

**CORPURI DE ILUMINAT DE
EVACUARE AMPLASATE
NECORESPUNZATOR SAU
DEFECTE**

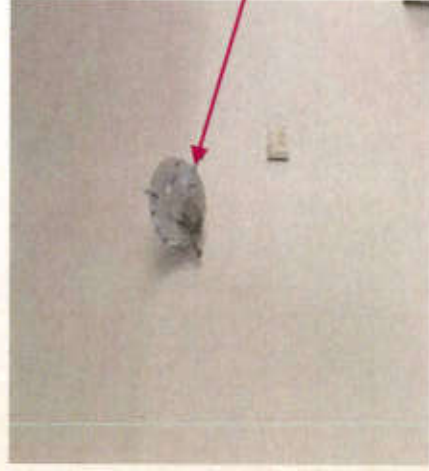
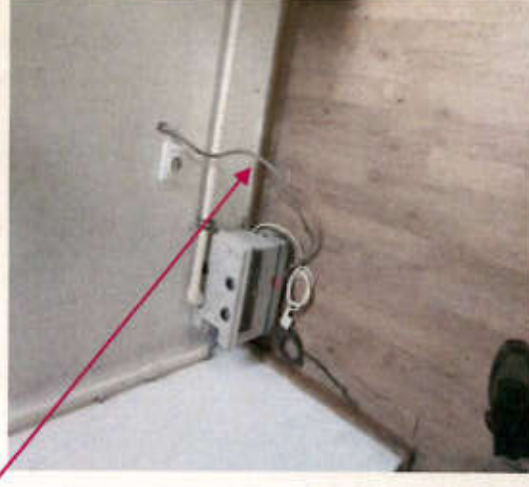
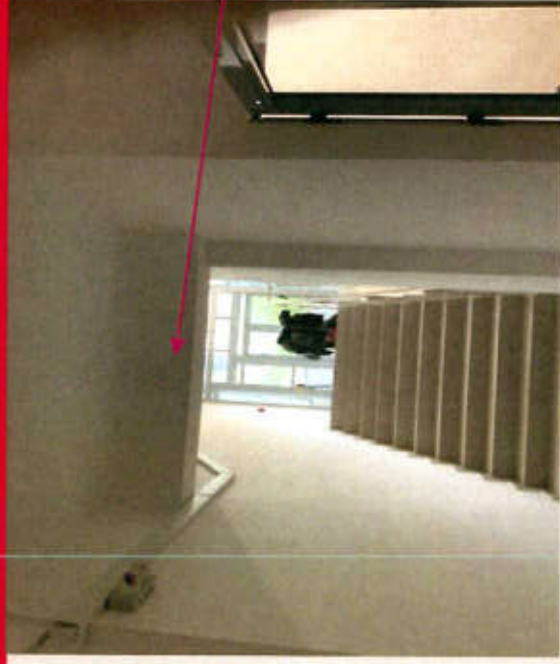
- *Corpuri de iluminat ampalsate necorespunzator ;*
- *Prize electrice deteriorate;*
- *Aparate si echipamente conectate necorespunzător;*
- *Sursa de alimentare neîntreruptibila din camere TE Sala de festivități nu este funcționala;*
- *Cabluri electrice in camera tablou electric general si TE Sala de festivități neprotejate si pozate necorespunzător;*

**CORPURI DE ILUMINAT SI
ECHIPAMENTE AMPLASATE SAU
CONECTATE NECORESPUNZATOR**

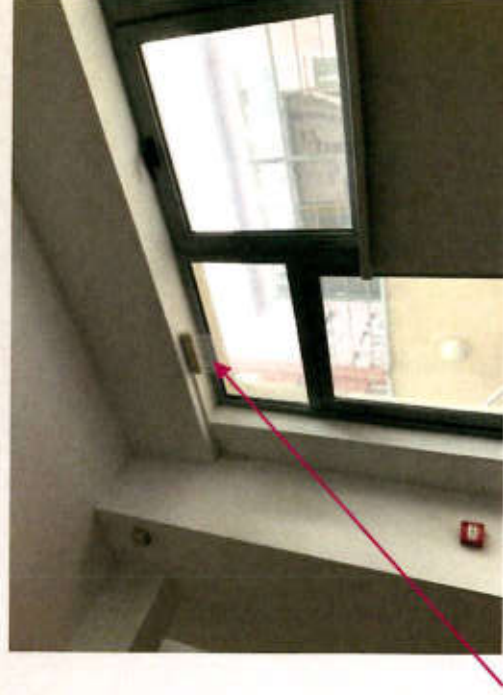
- ✓ Este necesara reconfigurarea/completarea instalatiei de iluminat de securitate pentru marcarea cailor de evacuare;
- ✓ Instalatiile electrice pentru consumatorii normali sunt realizate cu cabluri de tip cyy-F contrar prevederilor din anexa 5.2-7 ,trebuie folosite cabluri cu emisie redusa de fum si fara degajari de halogen tip N2XH;

CALE DE EVACUARE
FARA CORP DE ILUMINAT
DE EVACUARE

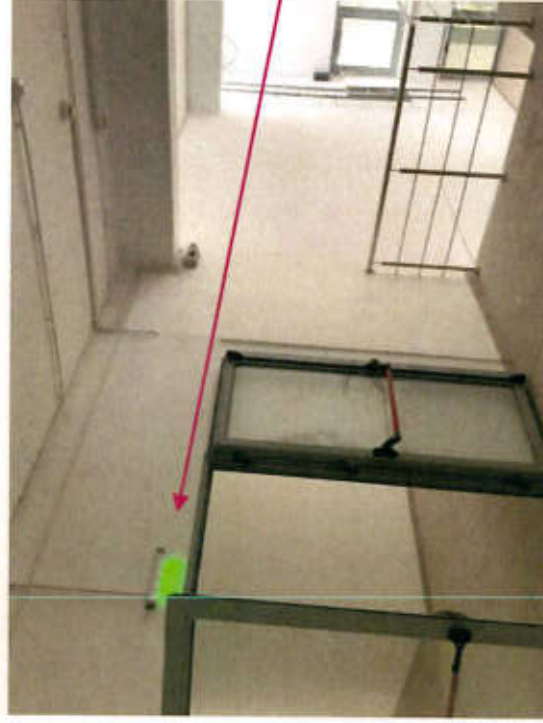
CORP DE ILUMINAT DE
EVACUARE DEFECT

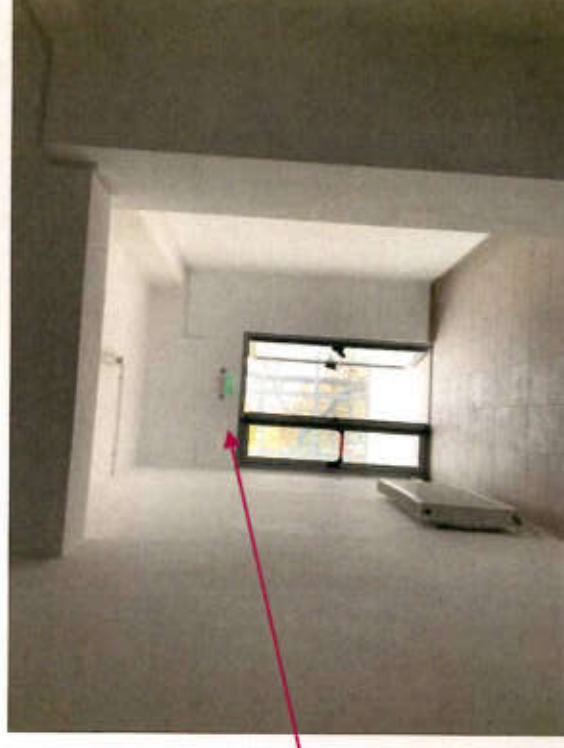
CORPURI DE
ILUMINAT DE
EVACUARE
AMPLASATE SPRE
CORIDOR INFUNDAT
ETAJ2

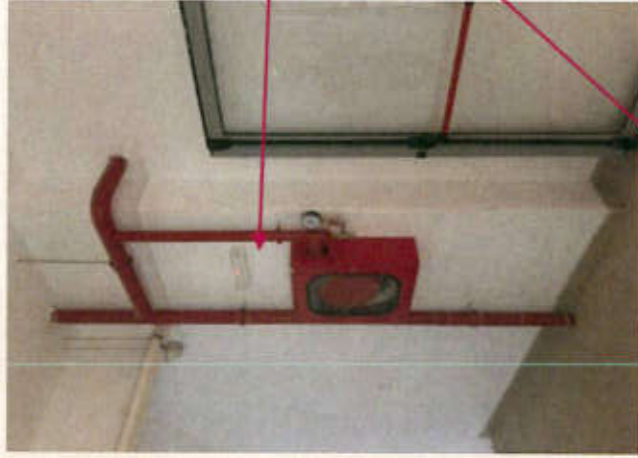
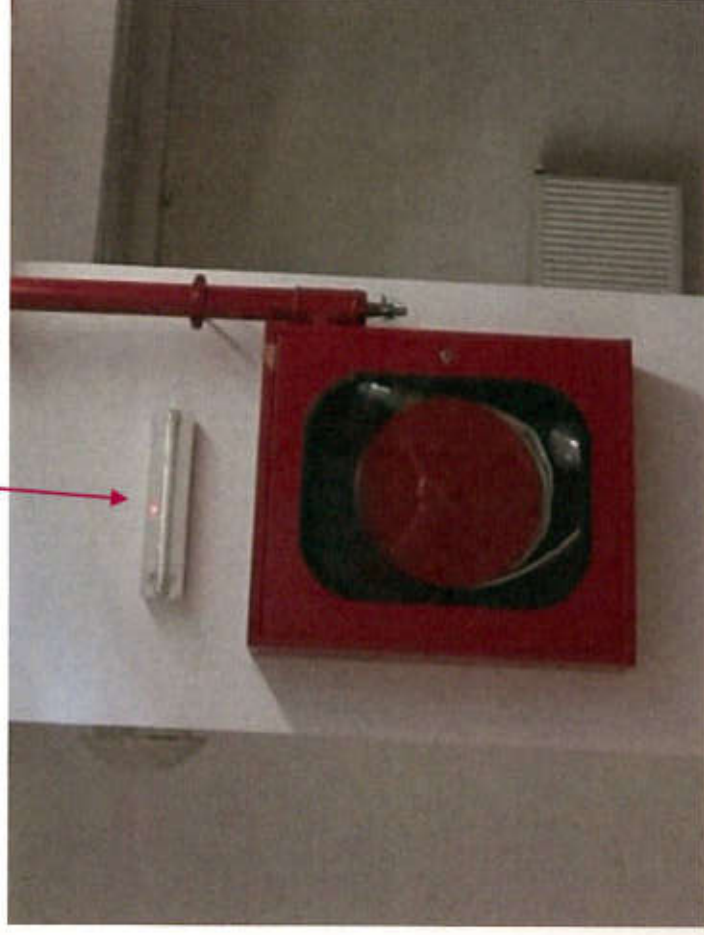
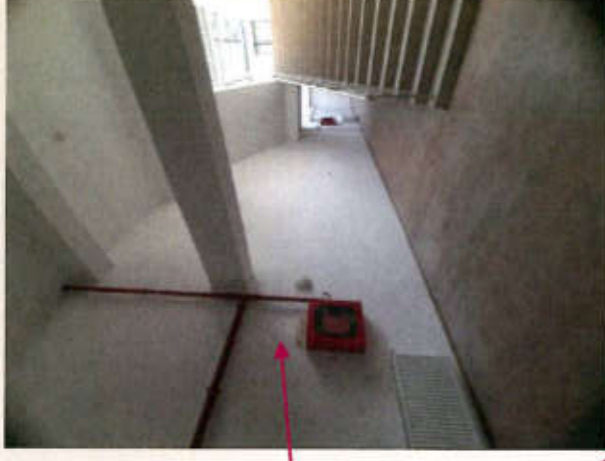
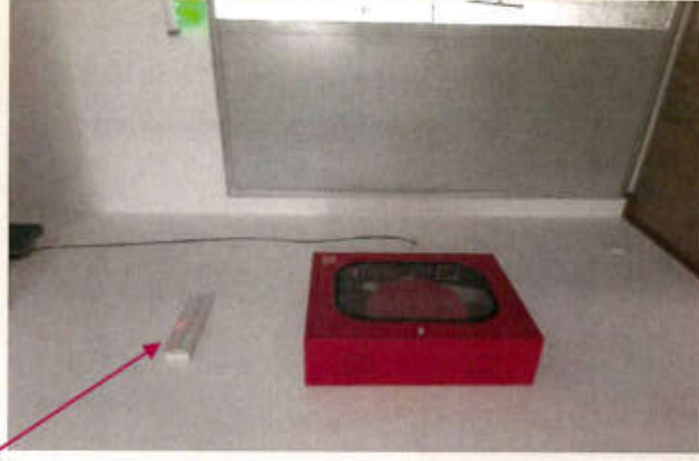
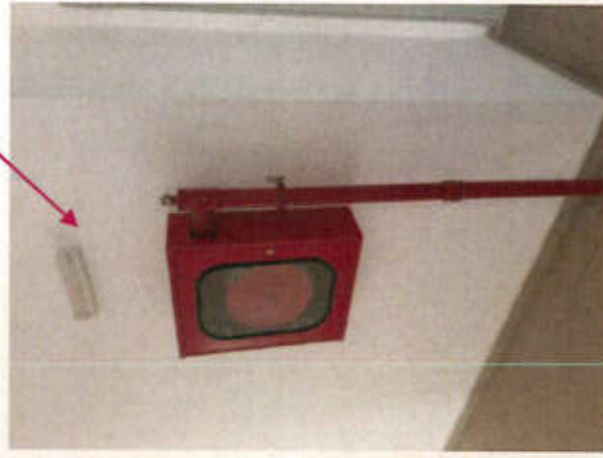
- ✓ Corpuri de iluminat de siguranta si semnalizare hidranti fara marcaje;
- ✓ Instalatia de impamintare este executata. Se va face o masuratoare a prizei de pamint;

CORPURI ILUMINAT HIDRANTI NEINSCRIPTIONATE SAU NEFUNCTIONALE

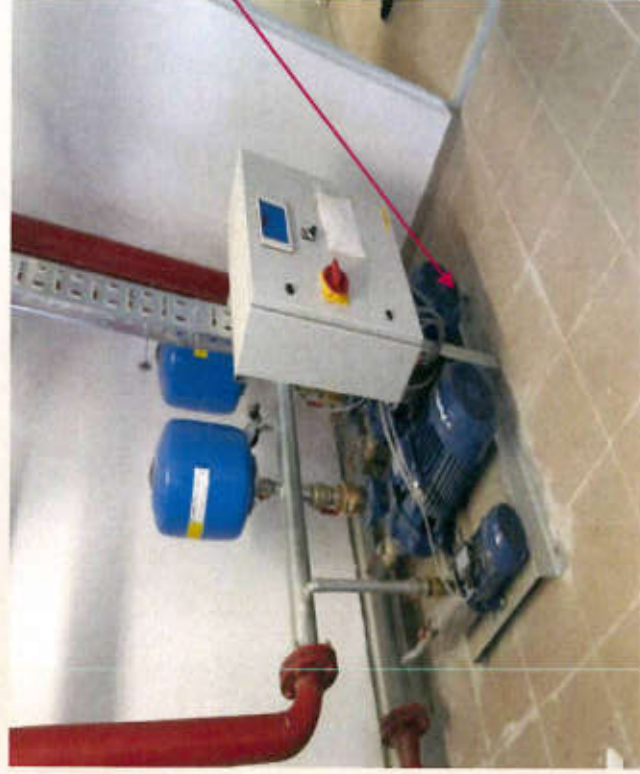
- ✓ neetanșeități ale conductelor instalației la încercarea la presiune cu aer comprimat ;
- ✓ pompa 2 blocata ;
- ✓ rezervor colmatat ;
- ✓ rezervorul de apa de incendiu este de plastic ;
- ✓ alimentarea cu apa a rezervorului de apa de incendiu este realizata cu conducte de material plastic;
- ✓ semnalul de rezerva minima de apa incendiu nu este preluat la ECS ;
- ✓ semnalele de defect/functionare pompe incendiu nu sunt preluate la ECS ;
- ✓ panou de semnalizare electric amplasat la parter (defecte/ functionare pompe/rezerva minima apa incendiu ;
- ✓ corpurile de iluminat marcaj hidrant nu sunt inscriptionate ;
- ✓ corpuri de iluminat marcaj hidrant defecte ;
- ✓ nu sunt realizate etansarile la trecerile conductelor prin peretii rezistenti la foc

POMPA 2 BLOCATA

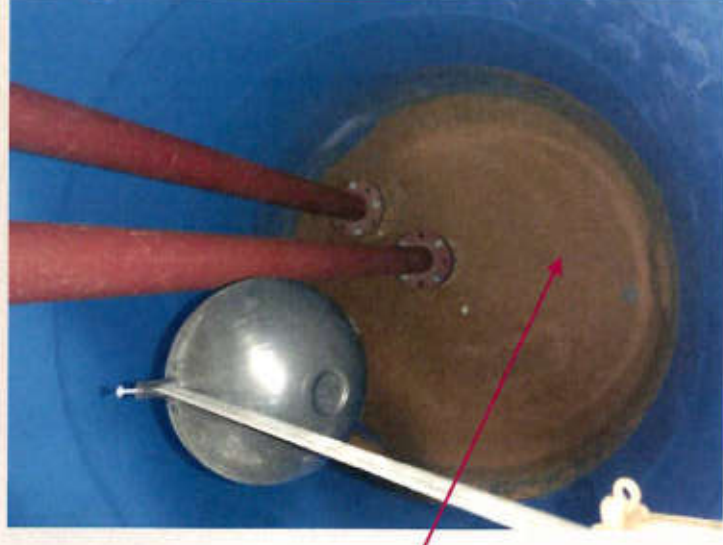
REZERVOR COLMATAT

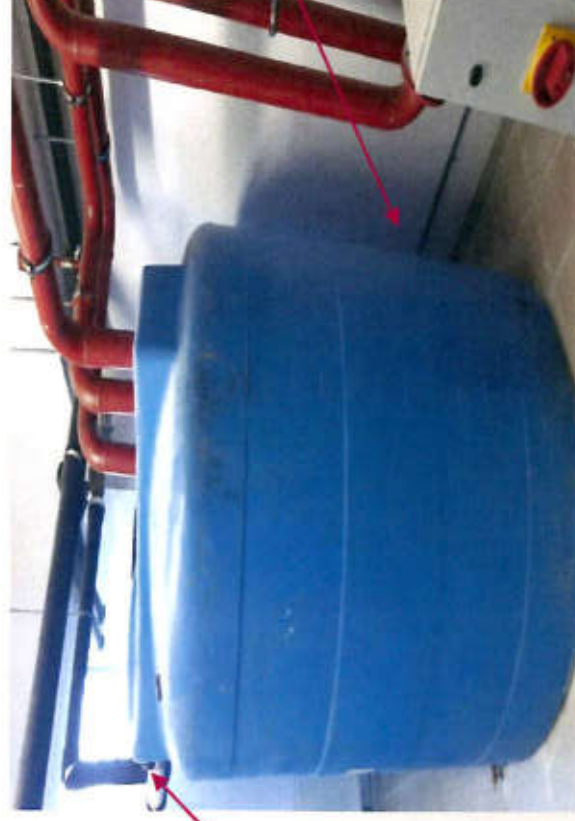
COLOANA DE
ALIMENTARE APA
DIN PLASTIC

REZERVOR PLASTIC

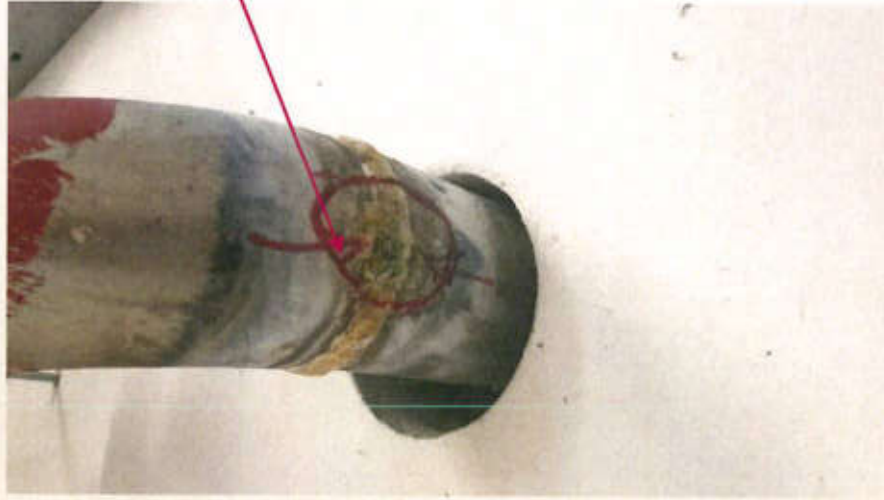
**SUPAPA SENS
DEFECTA**

**CONDUCTA SUDATA
NECORESPUNZATOR
CU PIEREDERE DE
PRESIUNE**

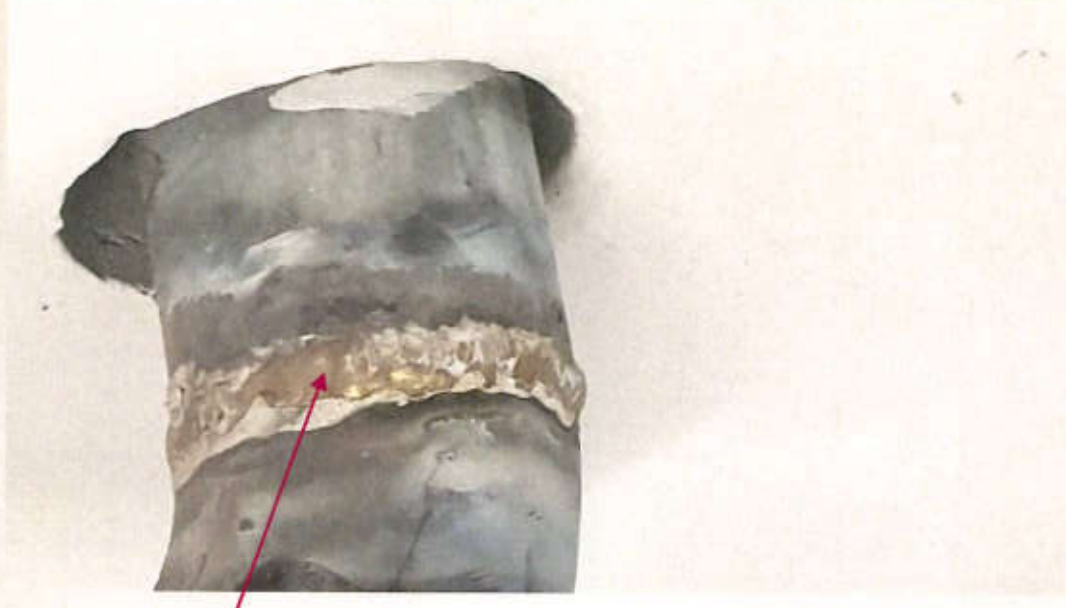
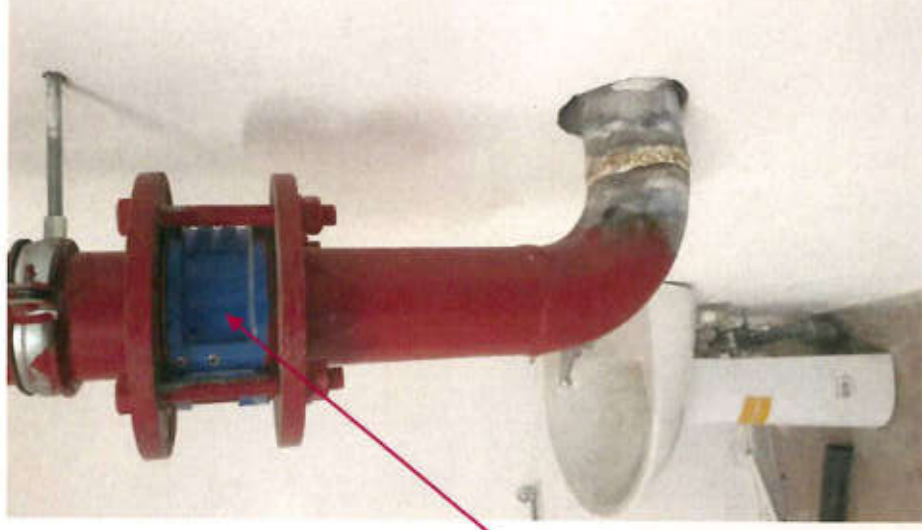
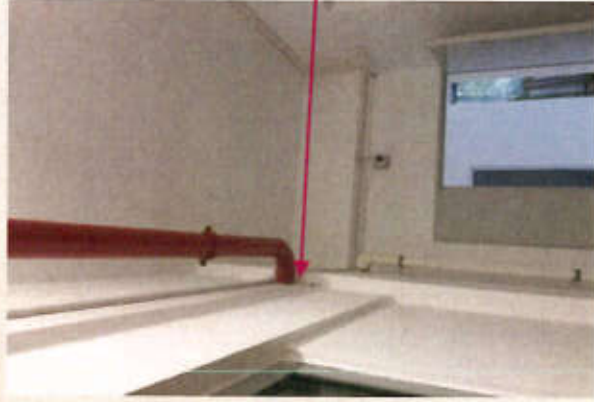
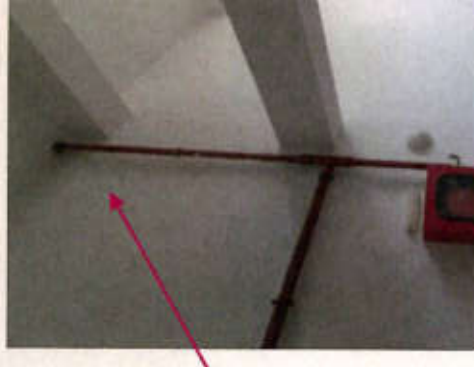
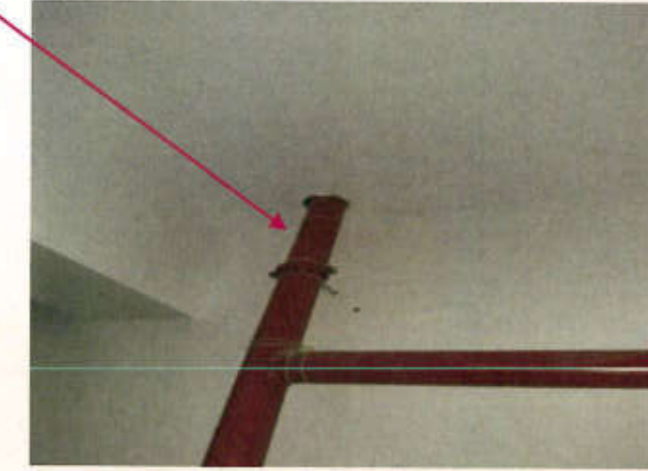
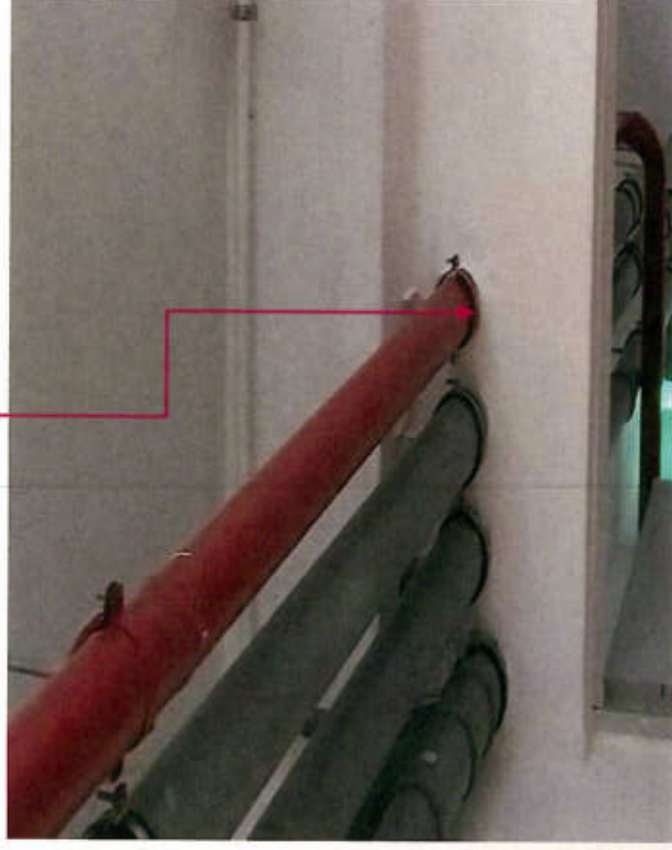
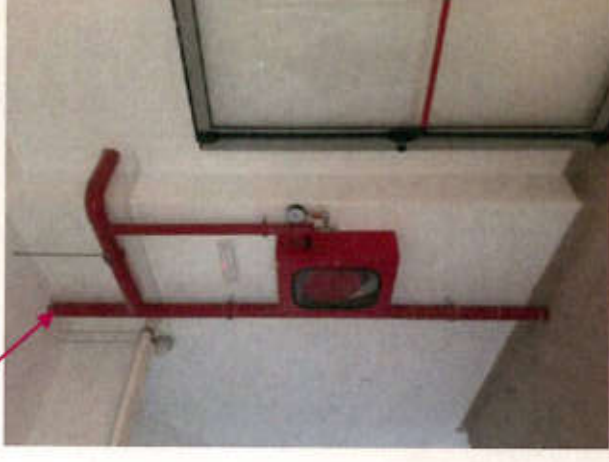
**GOLURILE DE TRECERE ALE
CONDUCTELOR PRIN PERETI
REZISTENTI LA FOC NU SUNT
ETANSATE CORESPUNZATOR**

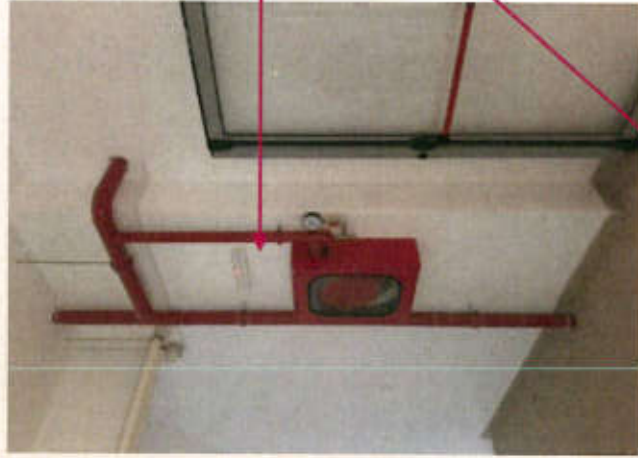
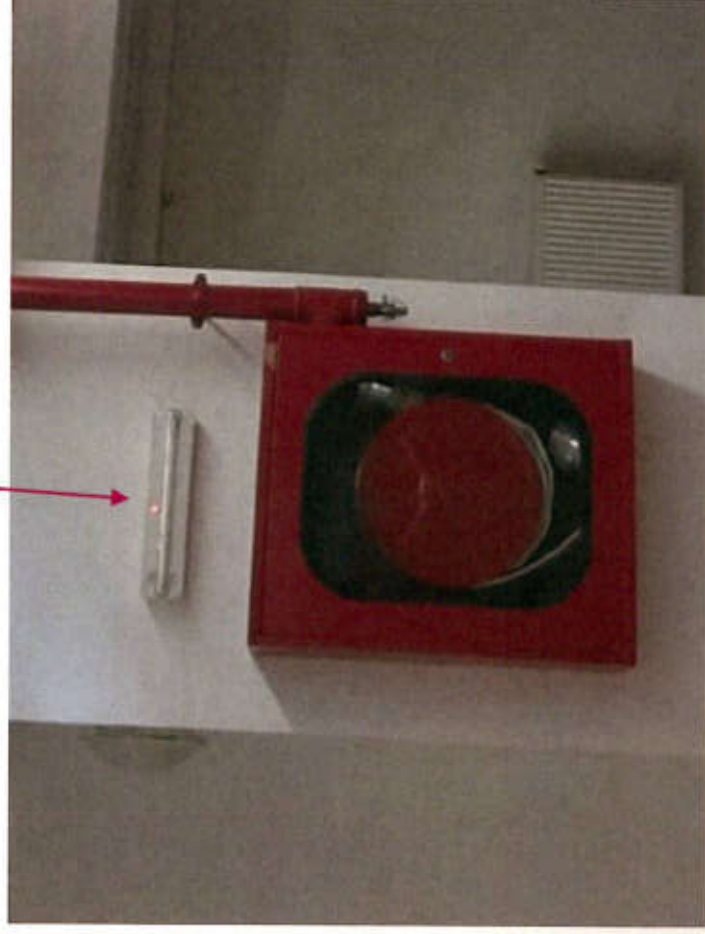
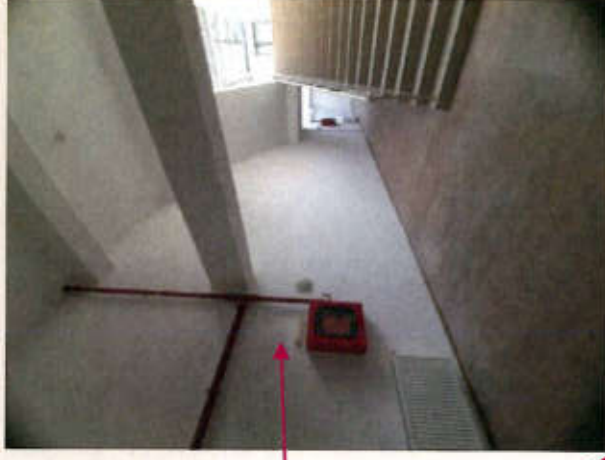
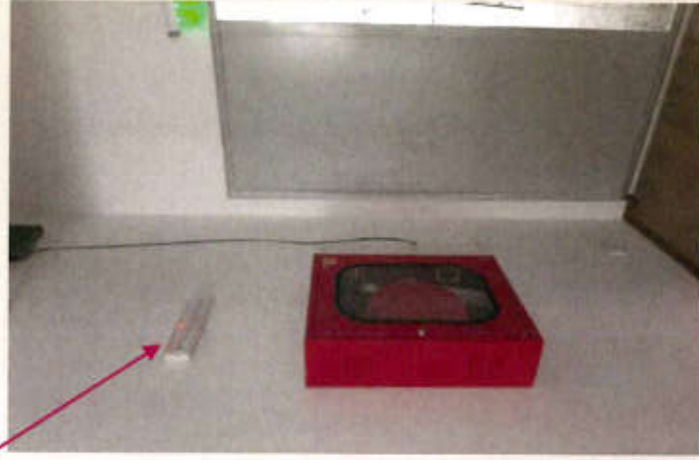
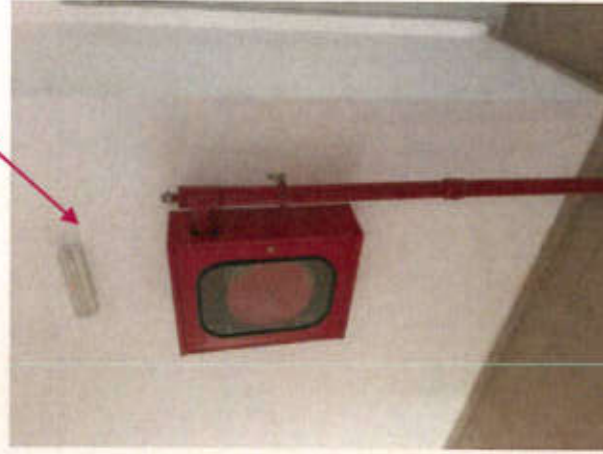
CORPURI ILUMINAT HIDRANTI NEINSCRIPTIONATE

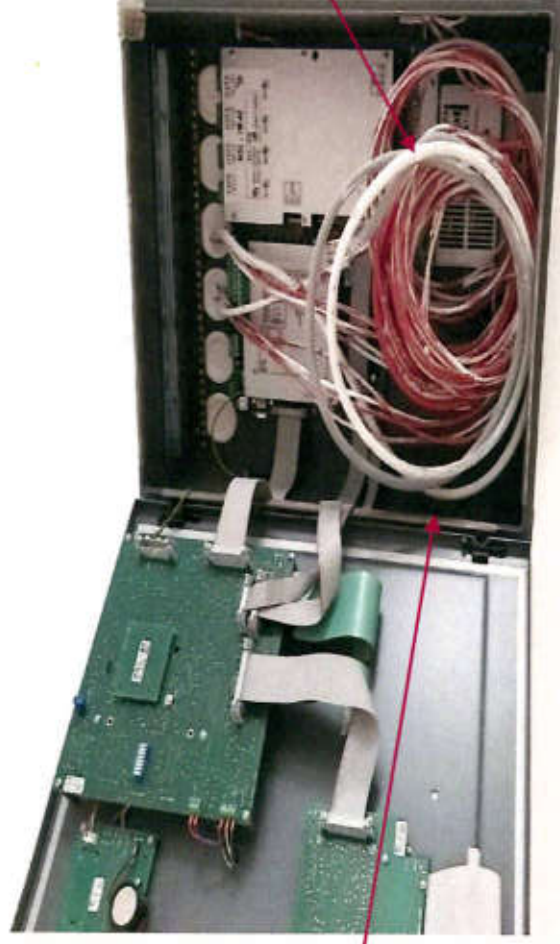
- ✓ semnalele de defect/functionare pompe incendiu nu sunt preluate la ECS ;
- ✓ detectori de fum nu sunt marcati cu eticheta (numar/zona) ;
- ✓ ECS nu are realizata conexiune cu cablul de alimentare cu energie electrica ;

CENTRALA DE SEMNALIZARE A INCENDIILOR (ECS)

NU A FOST
REALIZATA
ALIMENTAREA CU
ENERGIE ELECTRICA

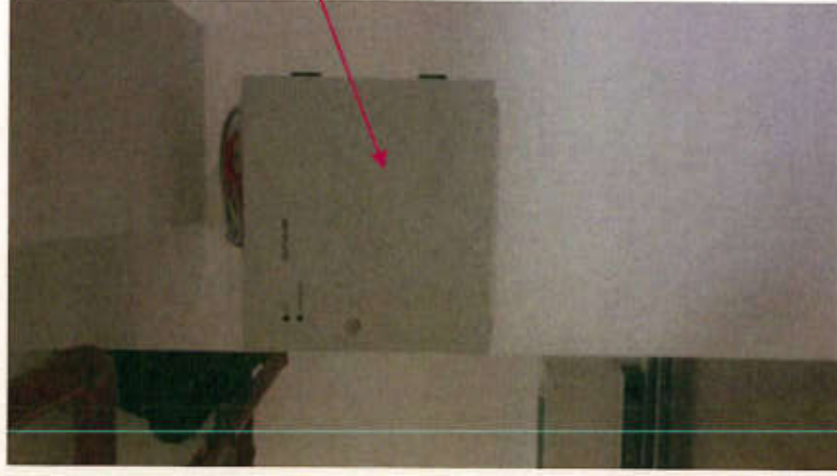
- ✓ ECS nu are cele 4 cai de transmisie conectate ;

CAI DE TRANSMISIE
NECONNECTATE

ECS NU A FOST PUS IN FUNCTIUNE

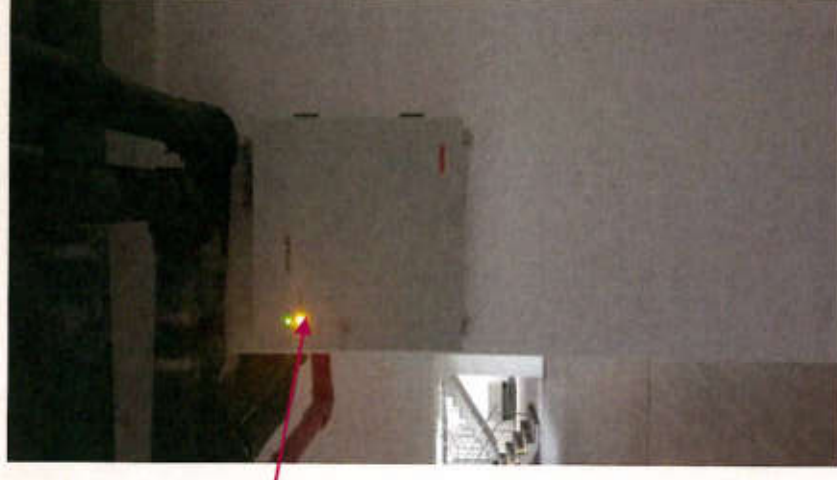
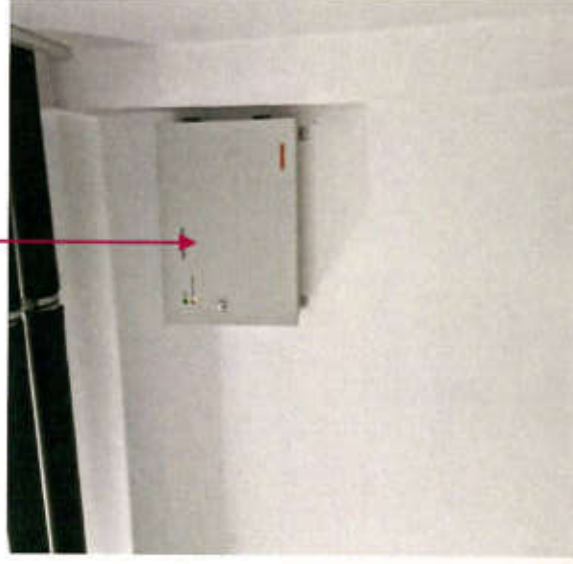
- ✓ dispozitivele de alarmare acustice montate necorespunzator ;
- ✓ module adresabile nefunctionale (transpondere) pentru comenzi dispozitive desfumare (trape de fum , ferestre) ;

- ✓ modul adresabil nefunctional (transponder) pentru comanda electrovana gaz ;
- ✓ nu sunt amplasati detectori de fum deasupra tavan fals SALA DE FESTIVITATI ;

ECHIAPMENTELE ADRESABILE
(TRANPONDERE) PENTRU
COMENZI TRAPE DE FUM,
ELECTROVANA GAZ, NU SUNT
FUNCTIONALE

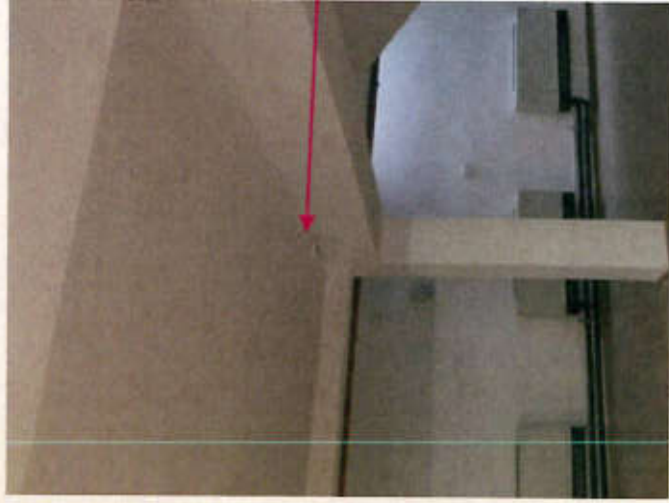
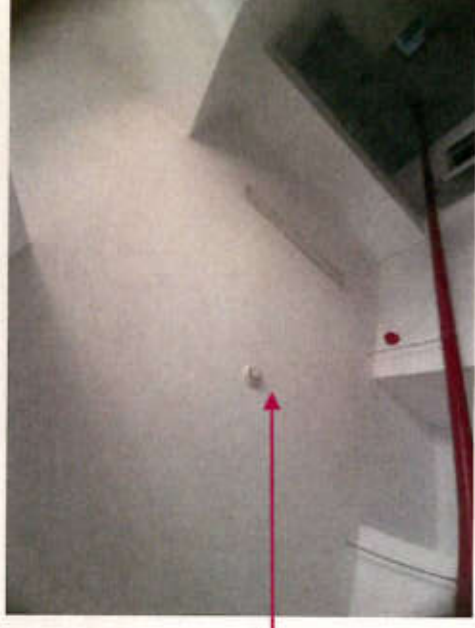
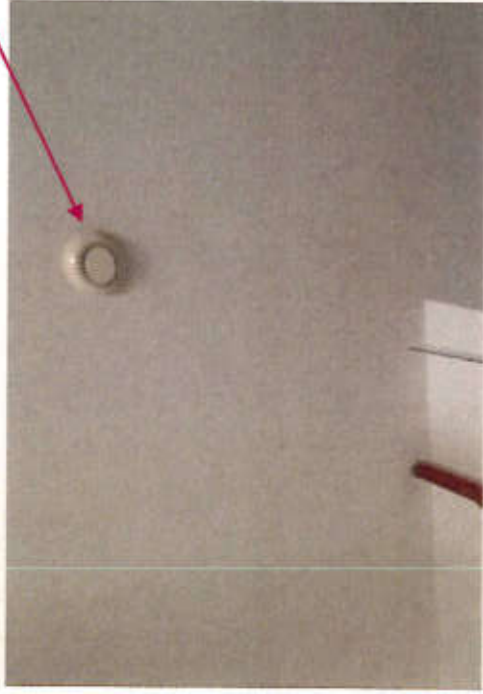
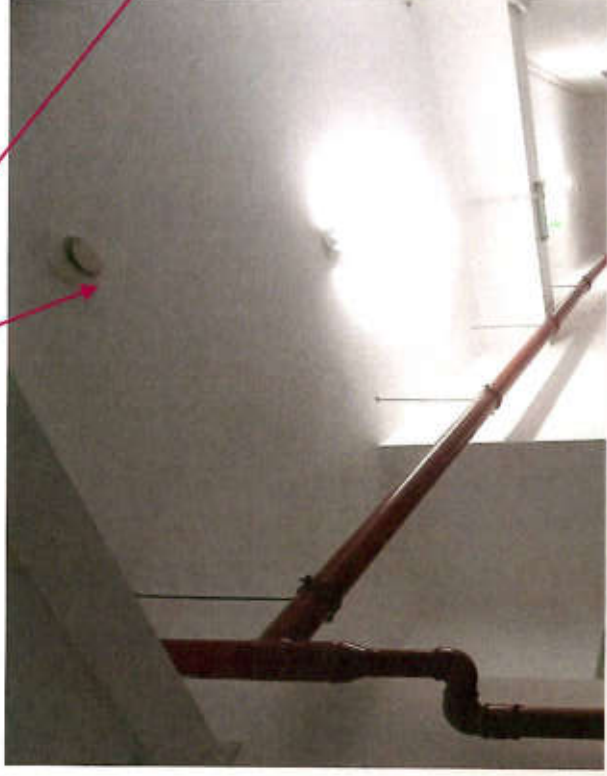
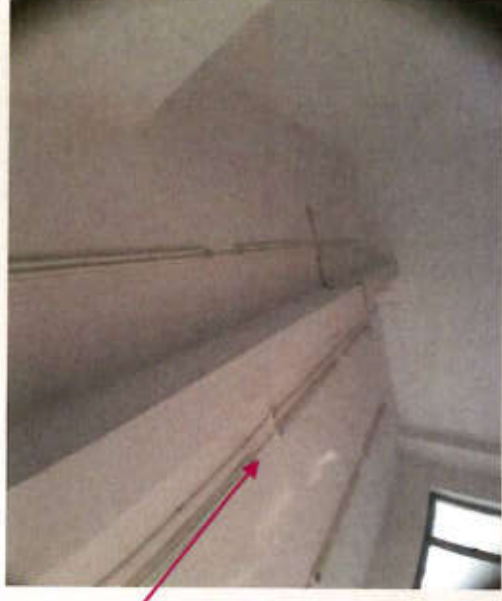
DETECTOARELE NU SUNT
MARCATE (ZONA/NUMAR)

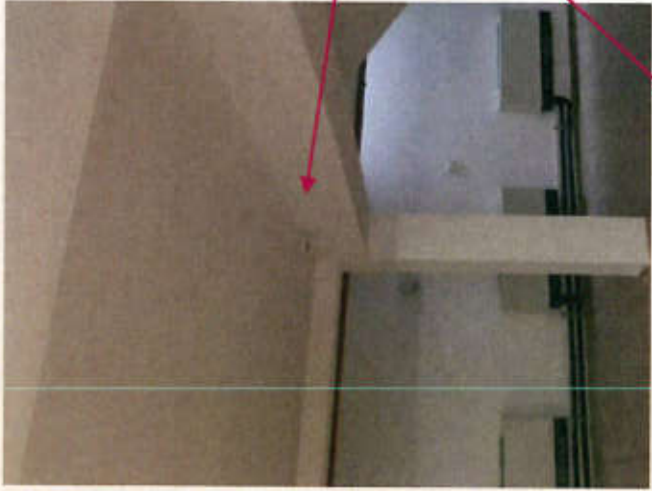
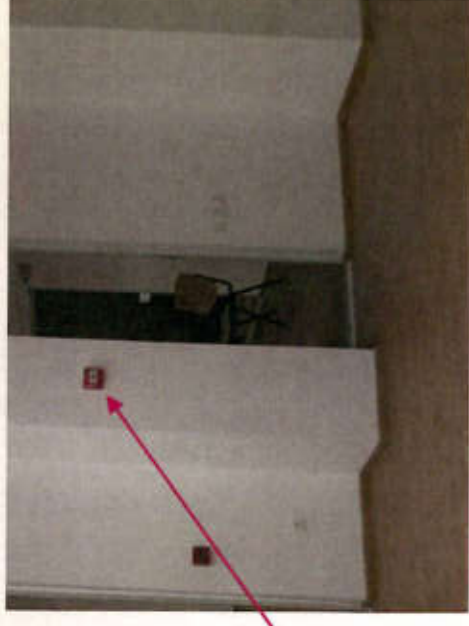
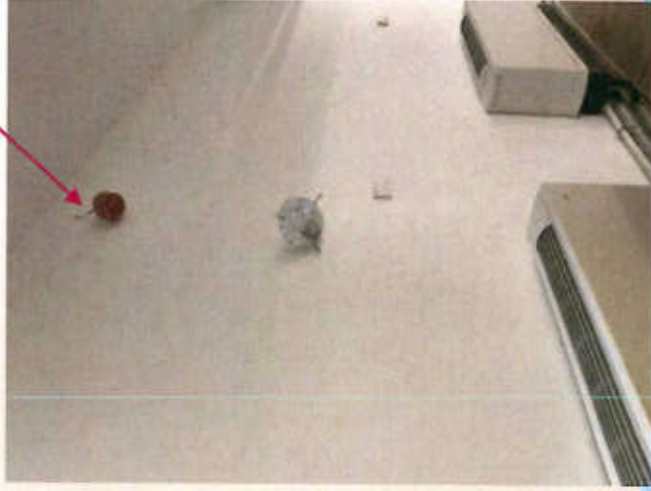
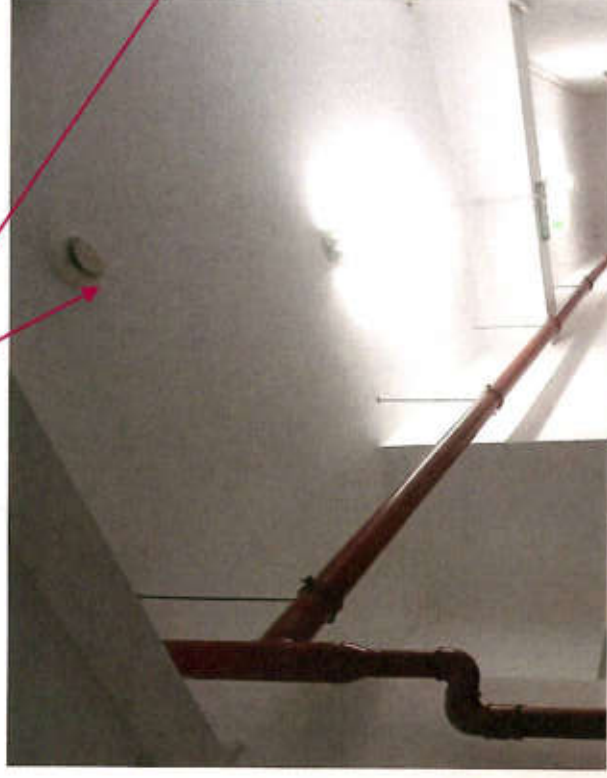
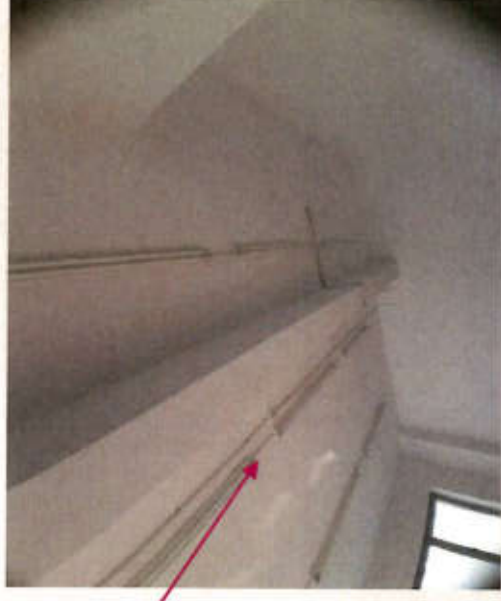
- ✓ detectori de fum amplasati necorespunzator ;
- ✓ nu toate spatiile sunt dotate cu detectori de fum ;
- ✓ declansatoare manuale amplasate necorespunzator ;

DETECTOARE,
DECLANSATOARE MANUALE
DISPOZITIVE DE ALARMARE
ACUSTICA MONTATE
NECORESPUNZATOR

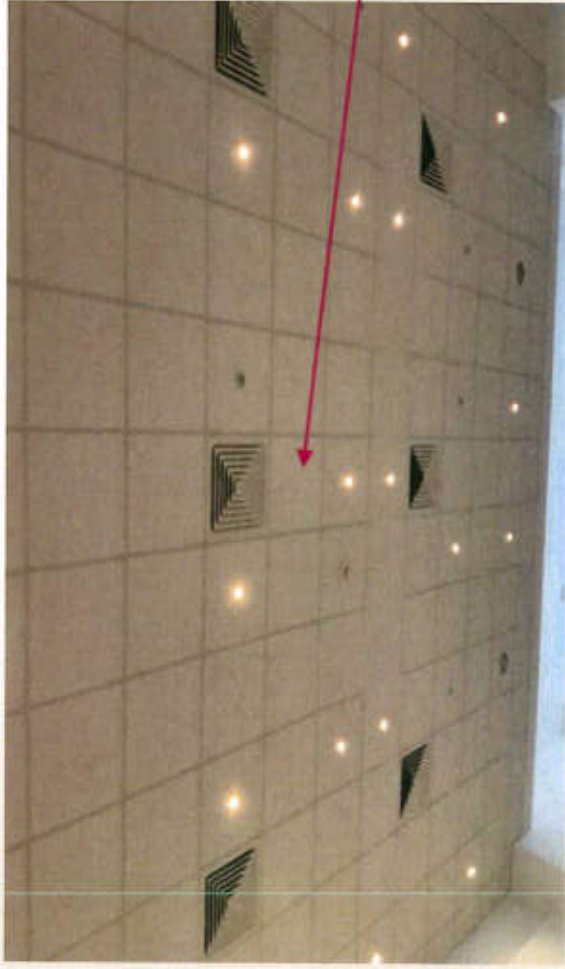
NU SUNT AMPLASATI DETECTORI DE
FUM SUB TAVANUL FALS
SALA DE FESTIVITATI

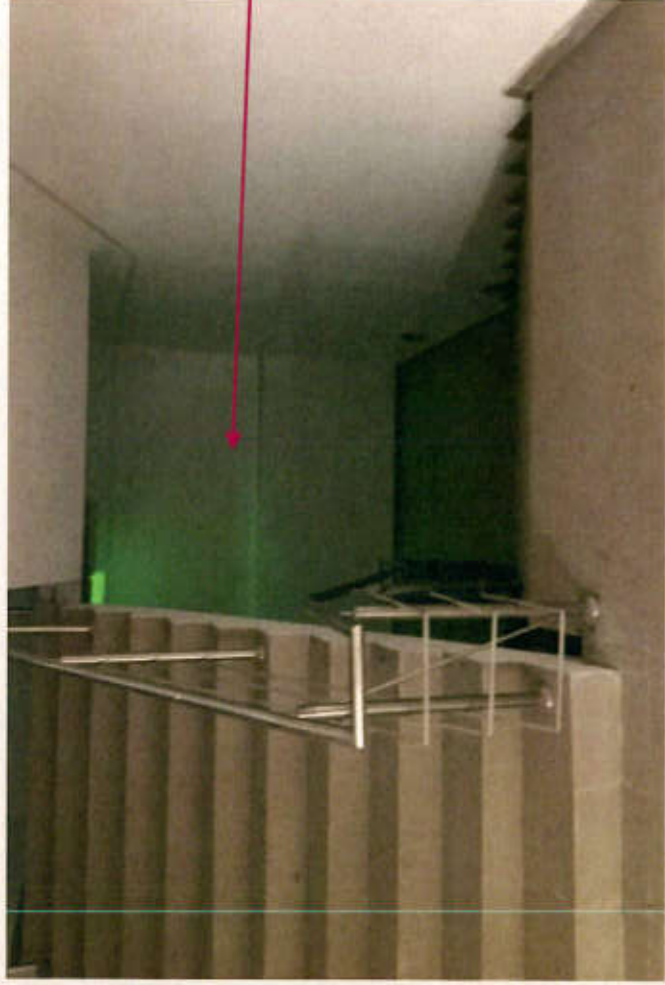
- ✓ trapa de fum din casa de scara Etaj 2 nu este prevazuta cu comanda manuala si automata ;
- ✓ nu este prevazuta admisia de aer de compensare pe casa de scara ;

**ADMISIA AER DE COMPENSARE IN
ZONA INFERIOARA CASA DE SCARA
DE EVACUARE NU S-A REALIZAT**

- Remedierea deficientelor Instalației de semnalizare , alarmare si avertizare incendiu si punerea in funcțiune așa cum a fost proiectata ;
- Instalație de desfumare prin tiraj natural organizat pentru casa de scara va fi realizata cu comanda automată si manuala a Trapei de fum si a ferestrelor pentru evacuare fum de la Etajul 2 . Nu se poate realiza admisia aerului de compensare ia casa de scara in aceasta etapa ;

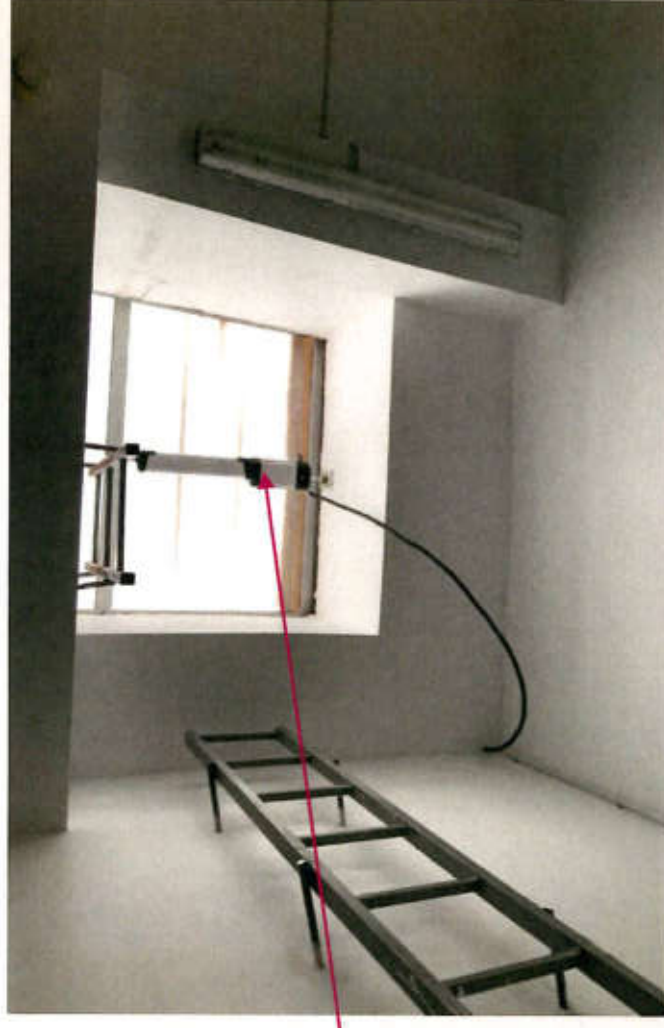
**TRAPA DE FUM FARA COMANDA
MANUALA SI AUTOMATA**
