AUDIT AL INSTALATIILOR CU ROL DE SECURITATE LA INCENDIU

***EXTINDERE CU UN CORP DE CLADIRE A
LICEULULUI DE ARTE PLASTICE « NICOLAE
TONITZA »***

Amplasat in B-dul Iancu de Hunedoarea , nr. 25-27, Sector 1 , Bucuresti

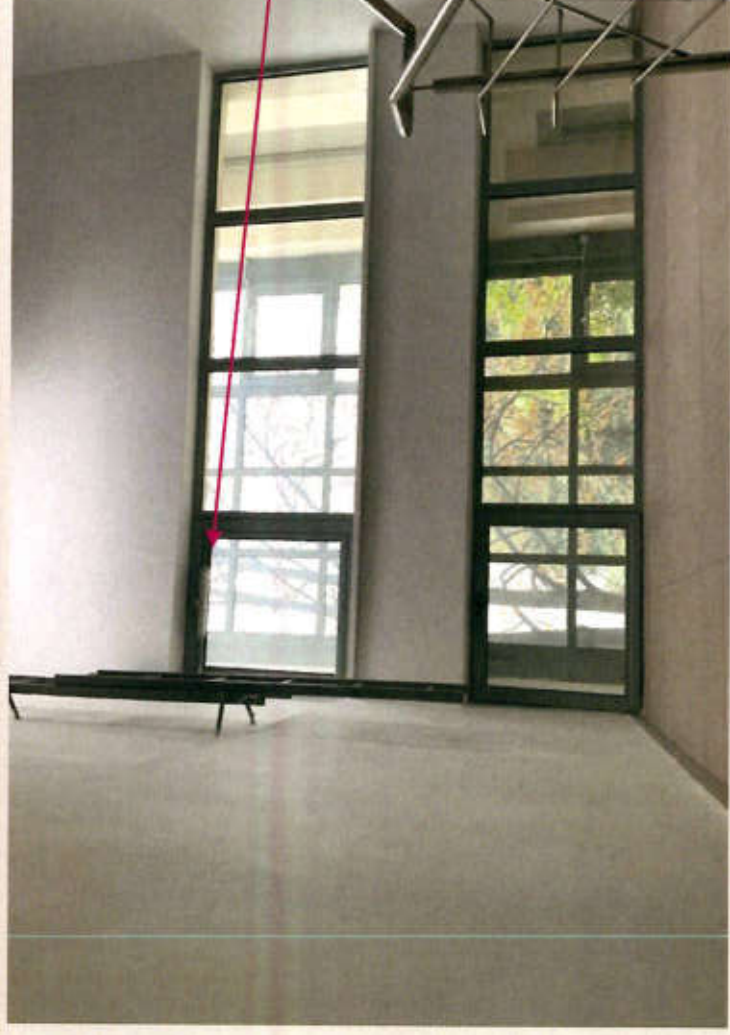
- ✓ ferestrele pentru evacuare fum din supanta Sala de festivitati nu sunt prevazute cu dispozitive de actionare automata si manuala ;
- ✓ ferestrele pentru evacuare fum din casa de scara si coridor infundat Etaj 2 nu sunt prevazute cu comanda automata si manuala ;

**FEREASTRA EVACUARE FUM FARA
COMANDA MANUALA SI AUTOMATA
AMPLASATA PE CASA DE SCARA ETAJ 2**

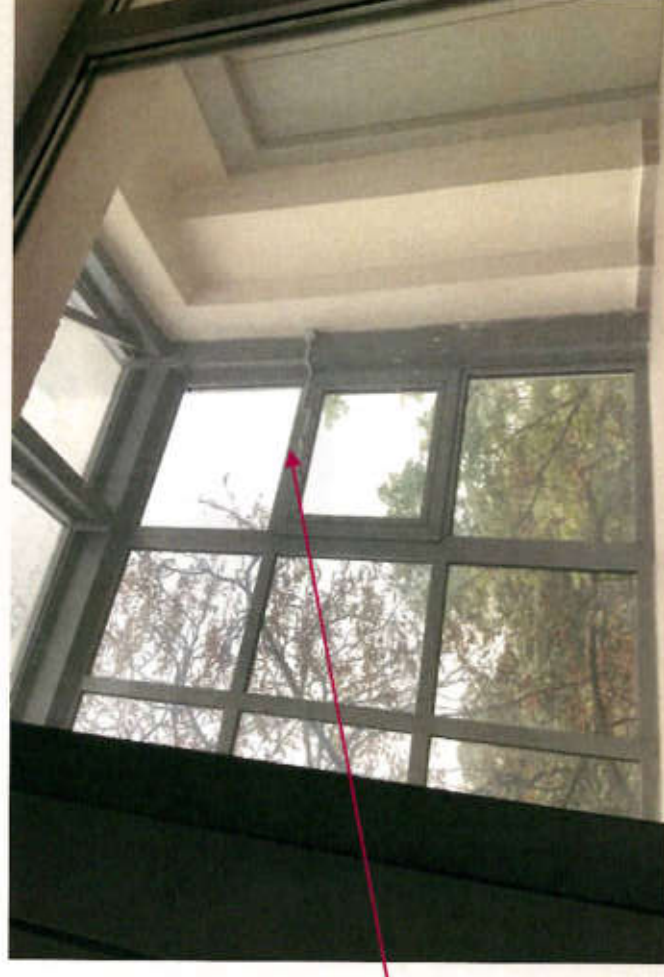
**FEREASTRA DE EVACUARE FUM FARA
COMANDA MANUALA SI AUTOAMATA
AMPLASATA PE CORIDOR INFUNDAT ETAJ 2**

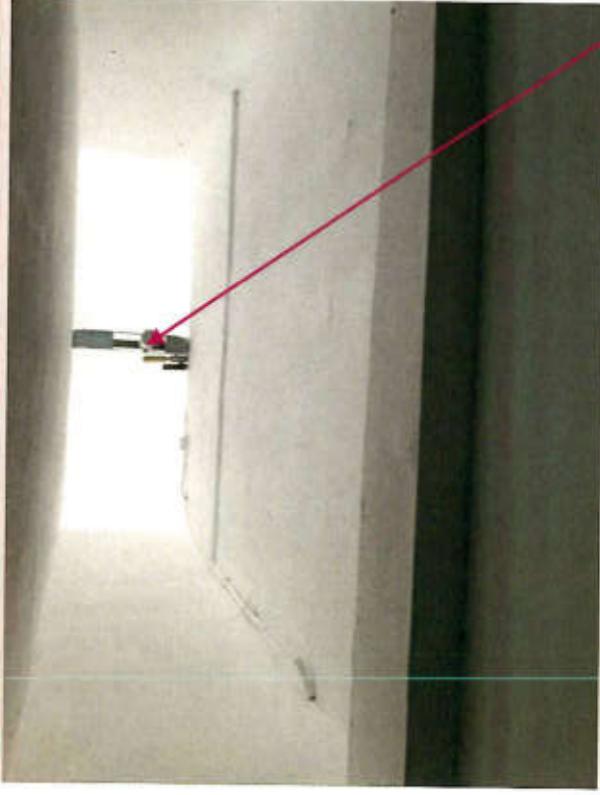
- ✓ arhiva nu este dotat cu o astfel de instalatie ;
- ✓ biblioteca nu este dotat cu o astfel de instalatie ;
- ✓ trapele de fum din Sala de festivitati nu sunt prevazute cu comanda manuala ;

TRAPE DE FUM FARA
COMANDA MANUALA
SALA DE FESTIVITATI

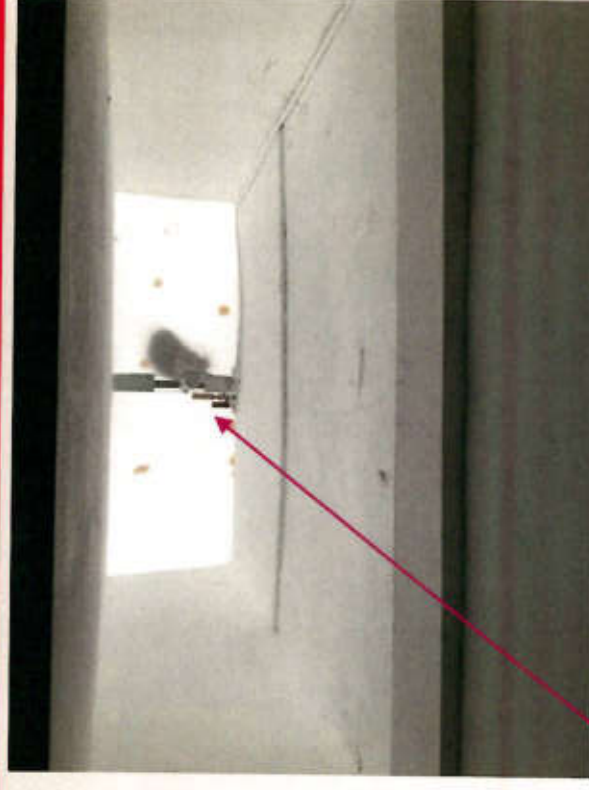
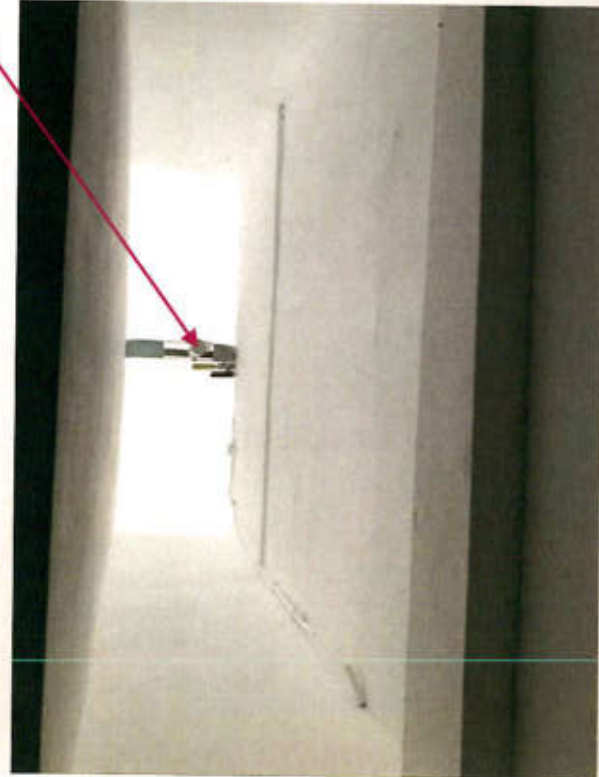
- ✓ trapele de fum din Sala de festivitati sunt prevazute cu butelie CO₂ dar nu au putut fi testate ;
- ✓ nu este prevazuta admisia de aer de compensare in Sala de festivitati ;

ADMISIA AER DE
COMPENSARE IN SALA
DE FESTIVITATI NU S-A
PREVAZUT

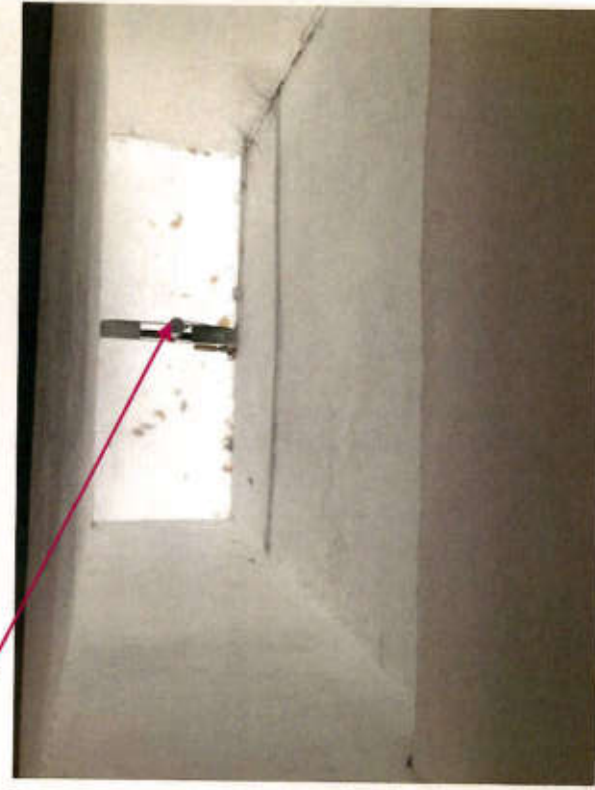
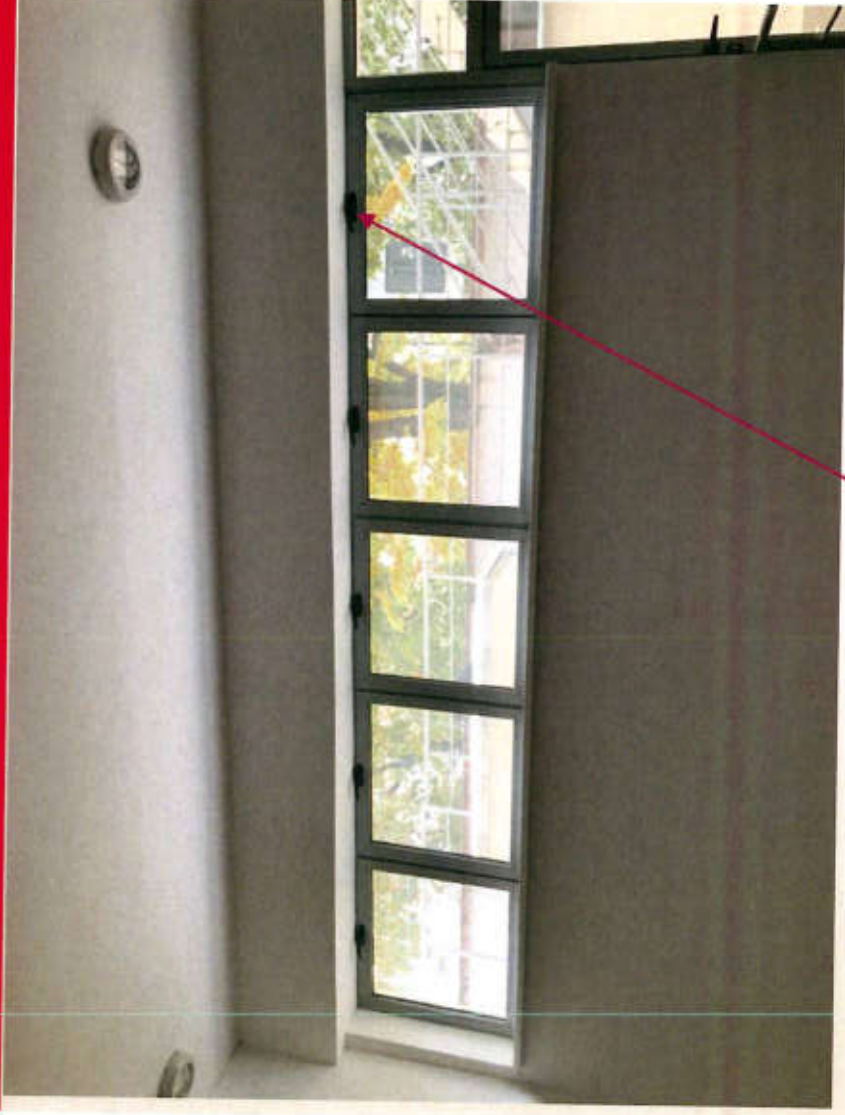
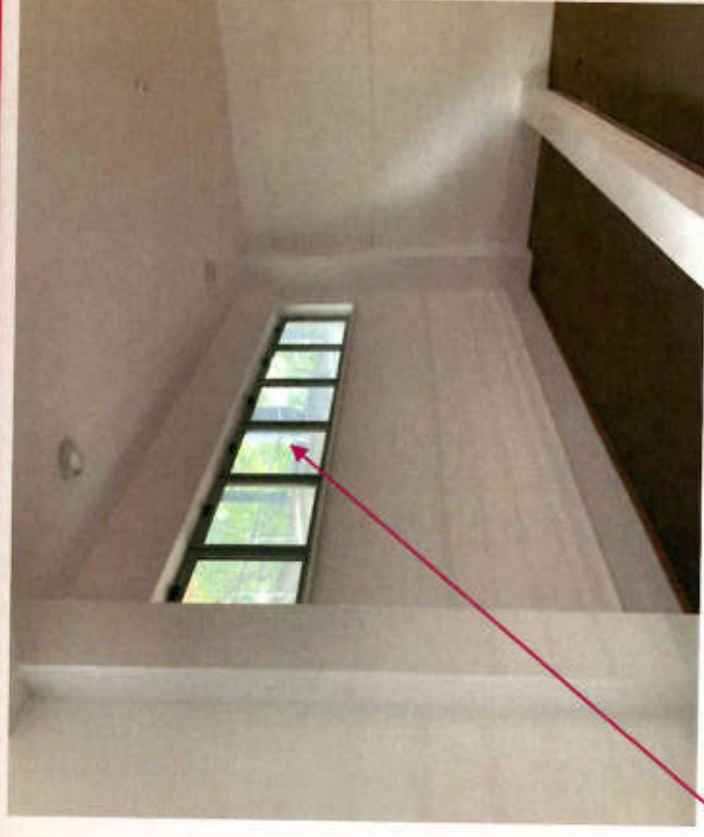
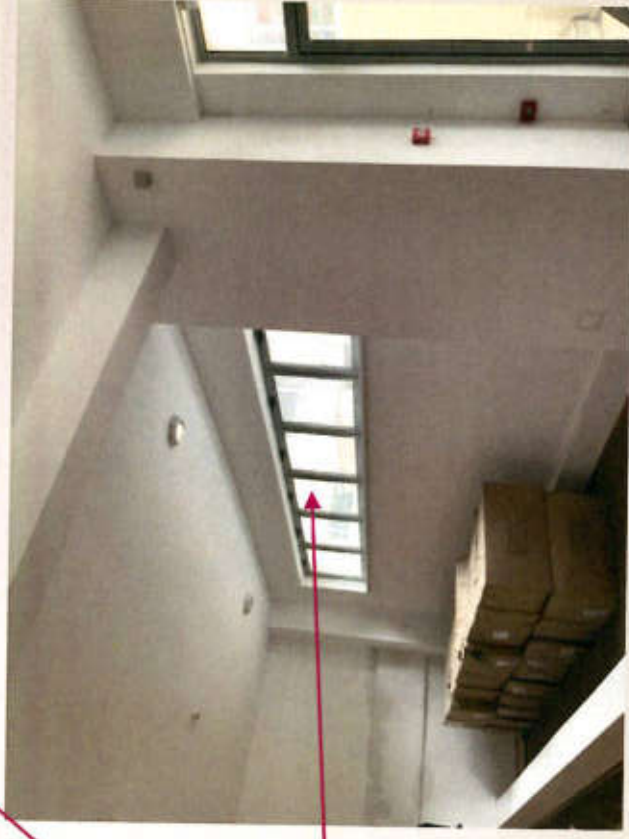
**NU SUNT PREVAZUTE
DISPOZITIVE DE ACTIONARE LA
FERESTRELE DE EVACUARE FUM
SUPANTA SALA DE FESTIVITATI**
